扬州大学扬子津校区工科实训中心  
地块（用字第 321000202200056 号）  
土壤污染状况调查报告

委托单位：扬州大学

编制单位：扬州迪赛恩环保科技有限公司

时 间：二〇二五年八月

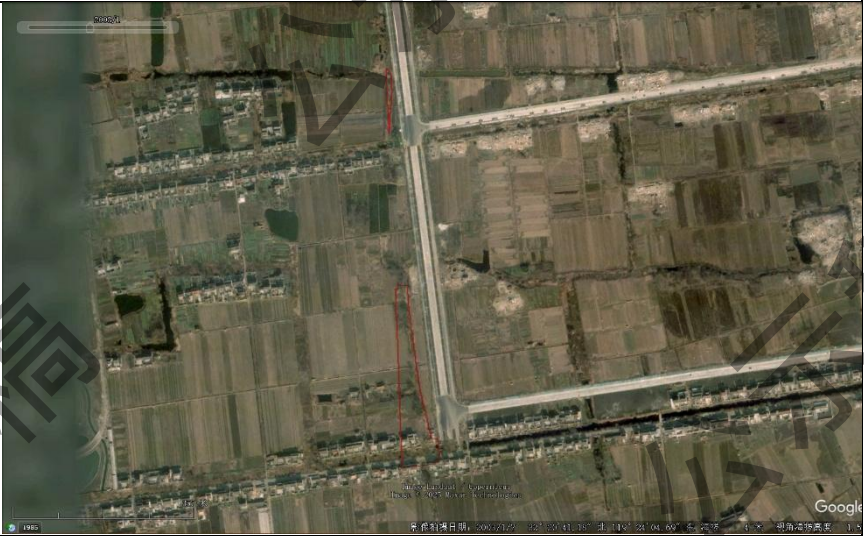
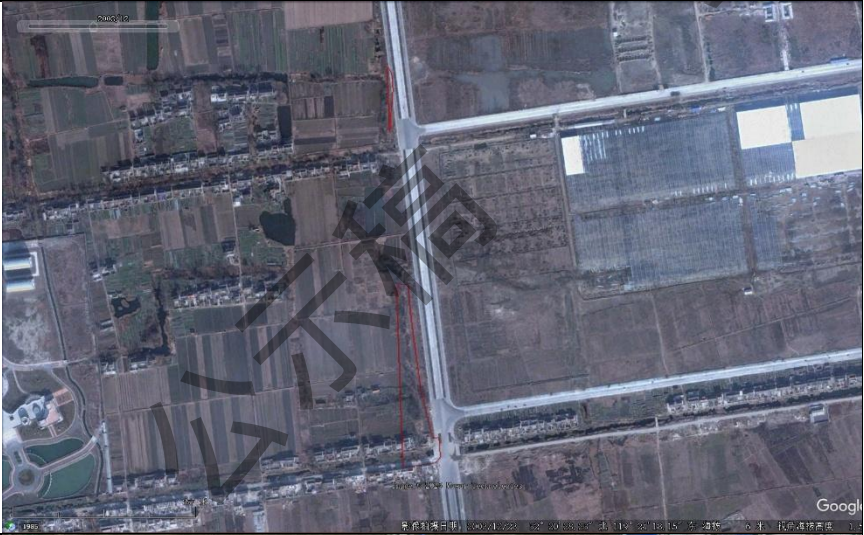
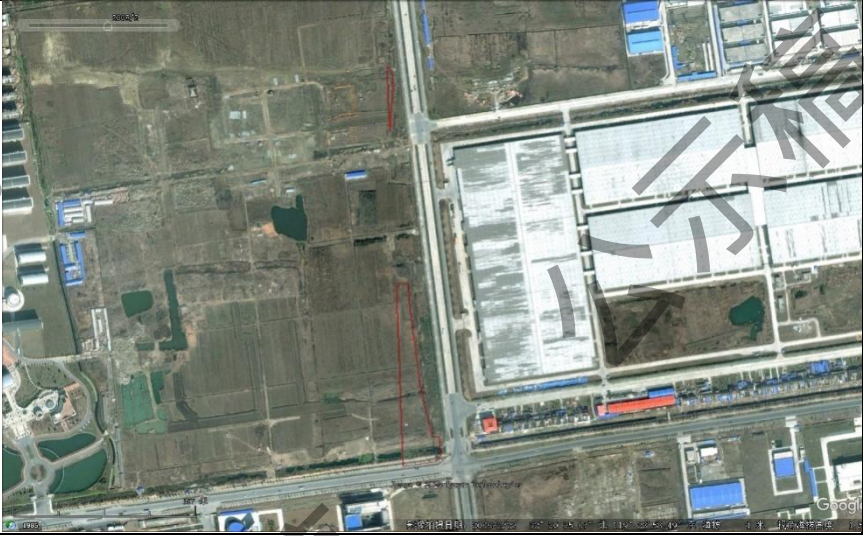
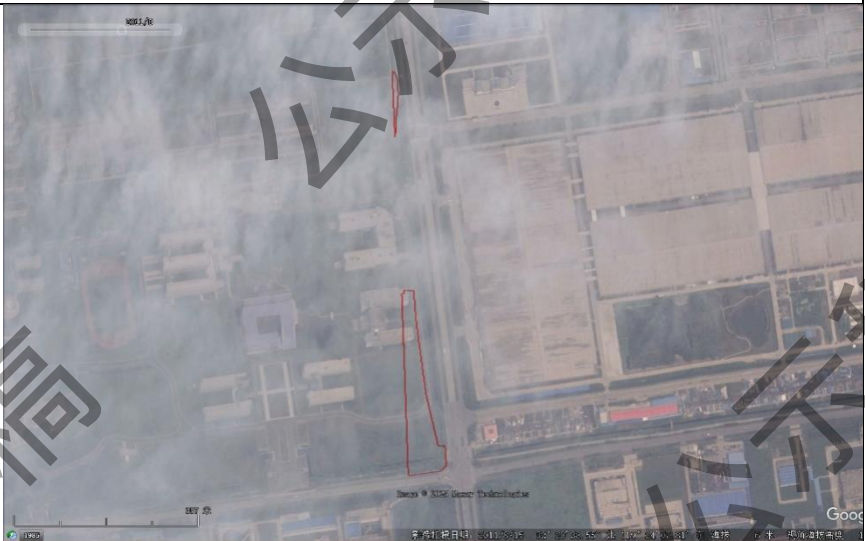
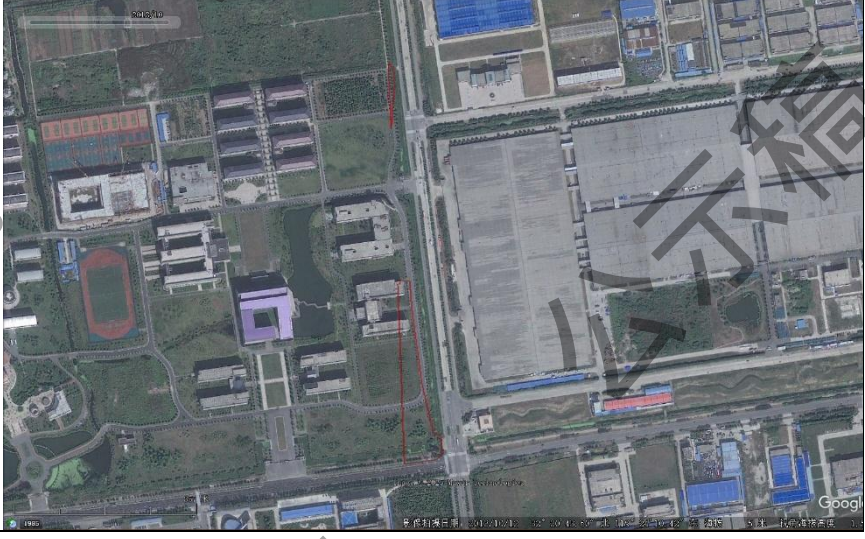
表 3.1-4 调查地块历史变迁表

根据 GoogleEarth 历史影像图，结合现场踏勘和人员访谈情况综合分析可知，调查地块内 2003 年—2008 年为主要为农田和农村庄台，农田以稻麦轮作为主；2011 年，扬州大学扬子津校区建设完成，与现状基本相同。本次调查收集了 2003 年至 2024 年卫星历史影像，地块利用历史影像见表 3.1-4。

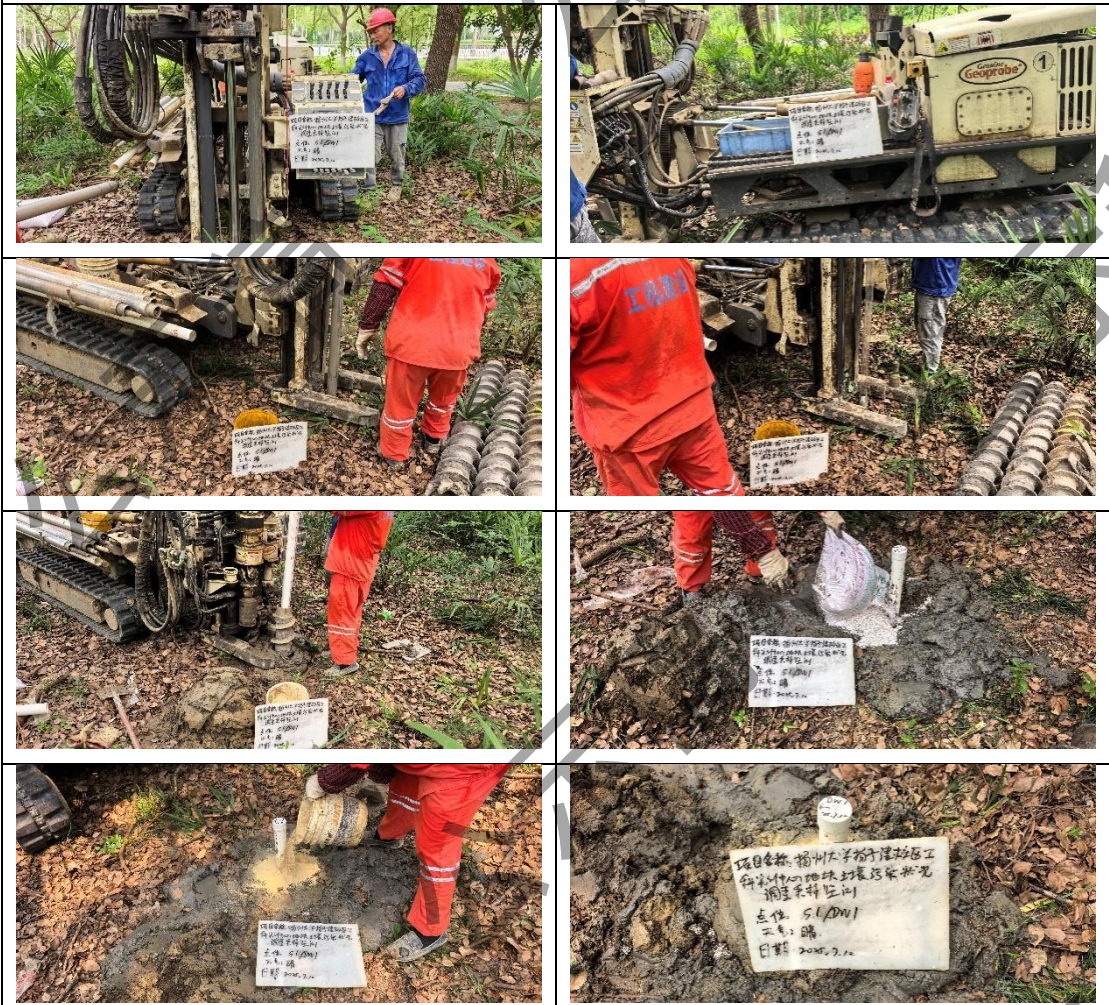
S01、DW1

△S01 土壤钻探和 DW1 建井

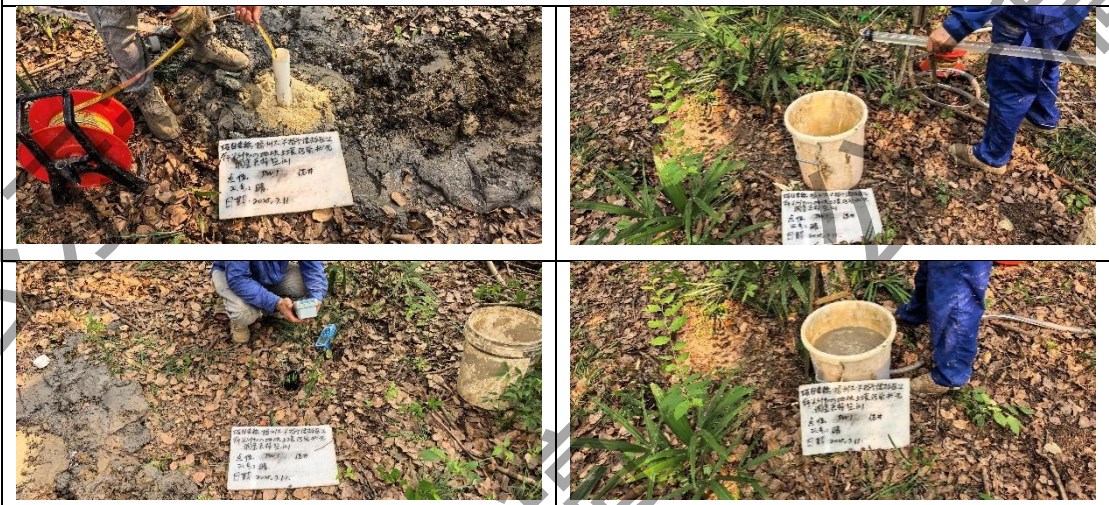
△DW01 成井洗井

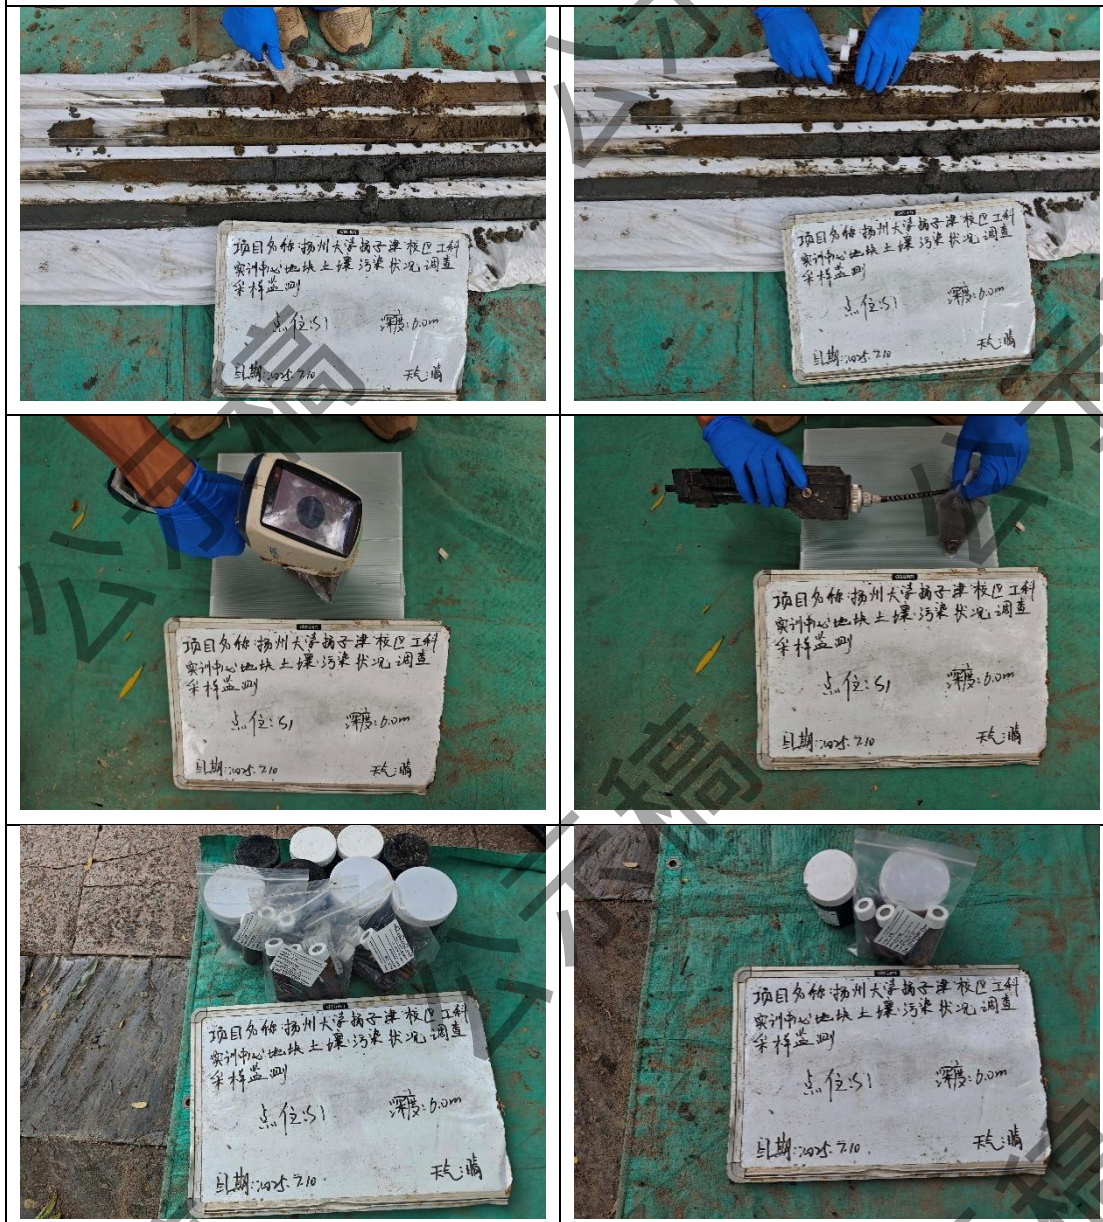
S01、DW1

△S01 土壤样品采集
